# A IMPORTÂNCIA DA ANÁLISE DE FALHA NA INVESTIGAÇÃO DE ACIDENTES AERONÁUTICOS.

**RESUMO:** Análise de falhas em materiais é uma atividade, onde especialistas trabalham com a finalidade de identificar a raiz da falha e assim salvar vidas à medida que o mesmo é solucionado. Tem como objetivo também, alertar para perigos latentes e prevenir a ocorrência de casos semelhantes. A partir deste trabalho é possível identificar outras aeronaves com o mesmo tipo de problema e assim, a missão final da análise de falha, de contribuir de forma ativa na proteção de voo. Esse trabalho trata-se da análise de falha de um pino atuador da pá de hélice de uma aeronave bi-motor.

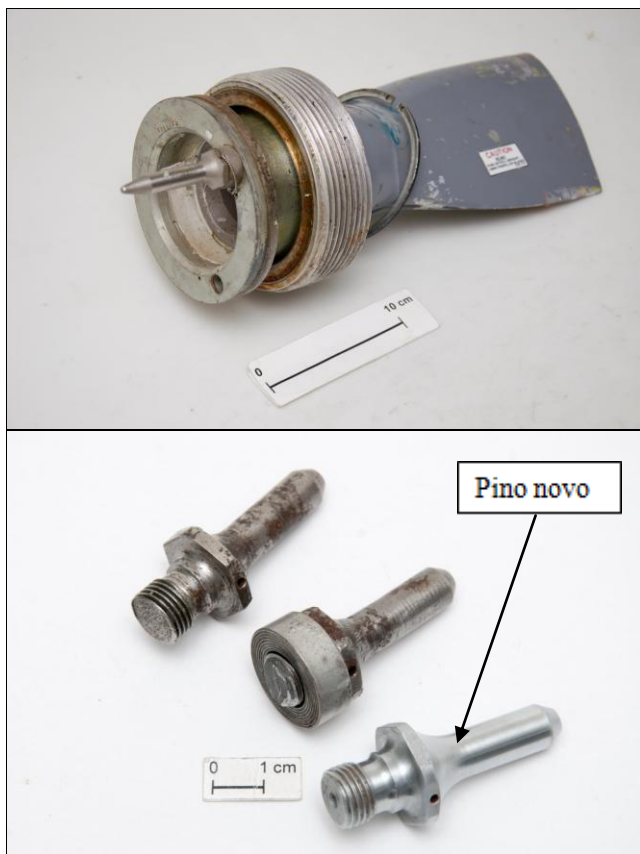
Foram recebidos uma seção de uma pá de hélice e três pinos atuadores, sendo um novo para comparação, os outros dois, sendo um fraturado, pertencentes à pá de hélice da aeronave em questão, objetivando identificar a possível causa da ruptura, Figura 1.

**Figura 1** - Fotografia. Vista geral dos componentes como recebidos.

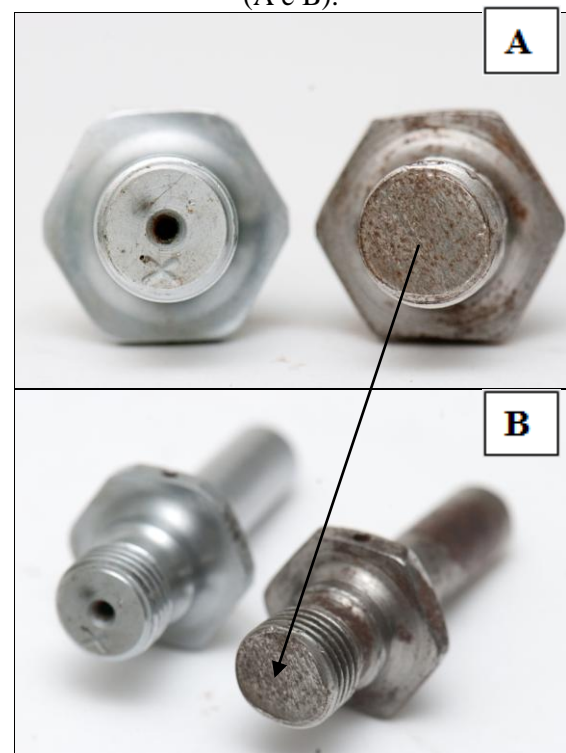
Nos exames visuais verificaram-se diferenças entre o pino novo e os usados, tais como: corpo roscado com ranhuras evidenciando um corte com serra manual na seção transversal Figura 2 (A e B).

**Figura 2** - Fotografias. (A) vista geral dos pinos novo e usado. (B) detalhe do pino usado seccionado na região roscada com serra manual.

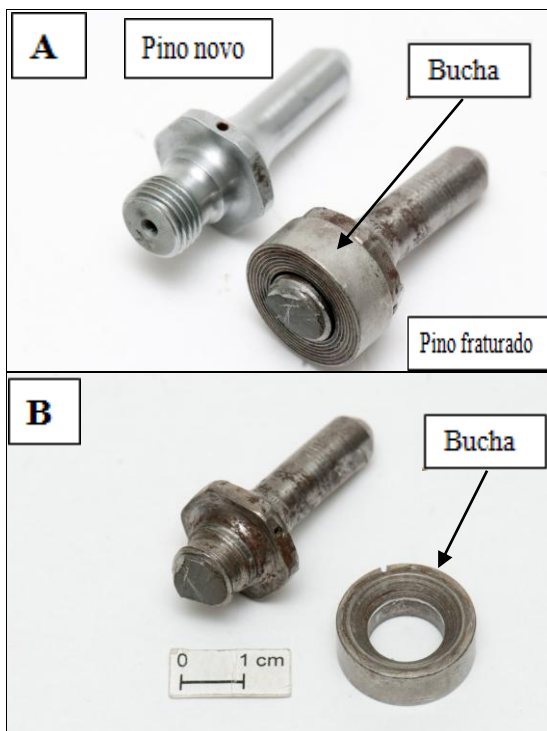
Uso de bucha aparentemente irregular entre o corpo roscado e a base do pino, Figura 3 (A e B);

**Figura 3** -(A) vista geral dos pinos novo e usado. (B) detalhe da bucha utilizada entre o corpo roscado e a base do pino usado.

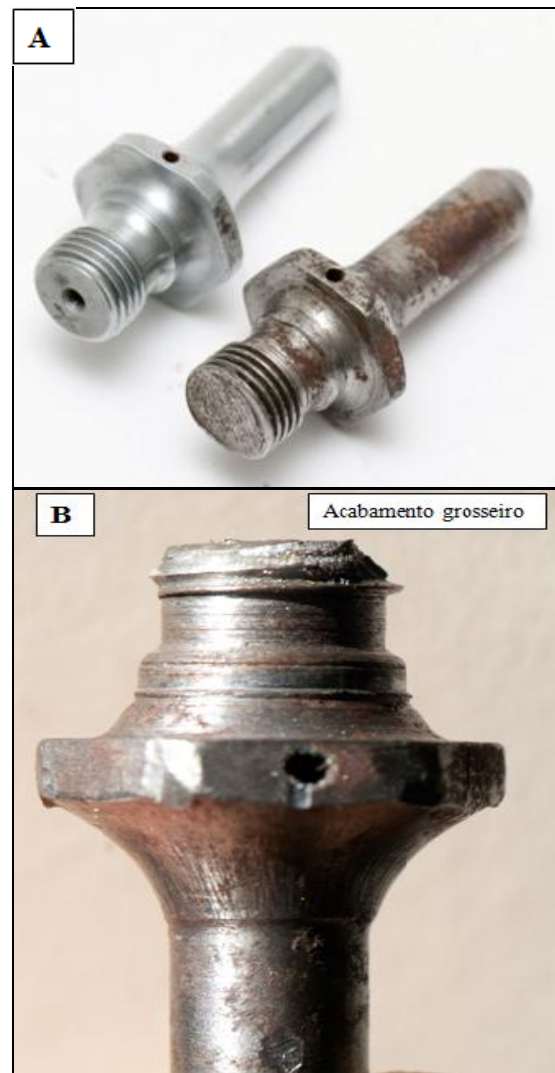
acabamento grosseiro entre o corpo roscado e a base do pino evidenciando um processo de fabricação incoerente com os processos aeronáuticos, Figura 4 (A e B).

**Figura 4**-(A) vista geral dos pinos novo e usado. (B) detalhe do acabamento grosseiro entre o corpo roscado e a base.

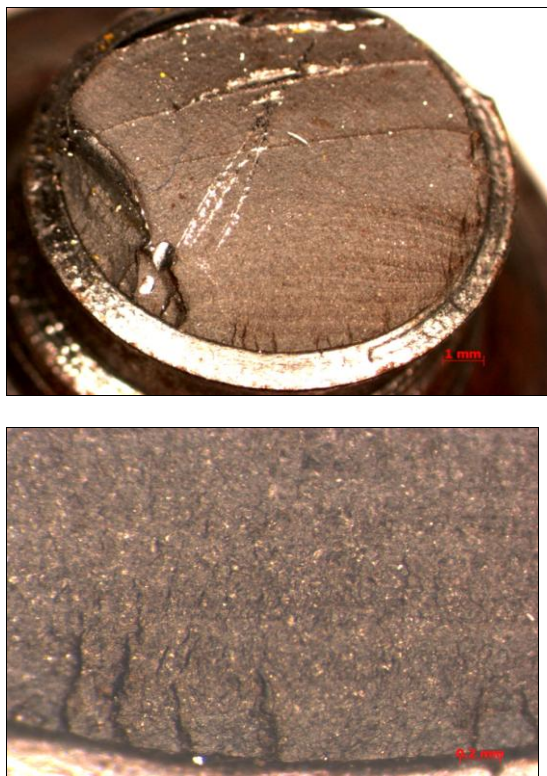
Nos exames ao microscópio estereoscópio realizados na superfície de fratura observaram-se marcas de praia e múltiplos inícios de fratura indicativos de falha pelo mecanismo de fadiga, Figura 5 (A e B).

**FIGURA 5 - (A E B) - ESTEREOSCOPIAS.** (A) VISTA GERAL DA SUPERFÍCIE DE FRATURA. (B) DETALHE DA REGIÃO DE INÍCIO DE FRATURA. OBSERVAM SE MARCAS DE PRAIA E MÚLTIPLOS INÍCIOS DE FRATURA, INDICATIVOS DE FADIGA

De acordo com os resultados obtidos, pode-se afirmar que o pino atuador da pá de hélice fraturou pelo mecanismo de fadiga. Nos exames metalográficos e ensaios de dureza realizados nos pinos: novo e fraturado constataram-se que se trata de materiais diferentes, sendo o pino fraturado um aço ao carbono comum e o pino novo um aço inoxidável martensítico revenido com características mecânicas superiores ao pino fraturado.

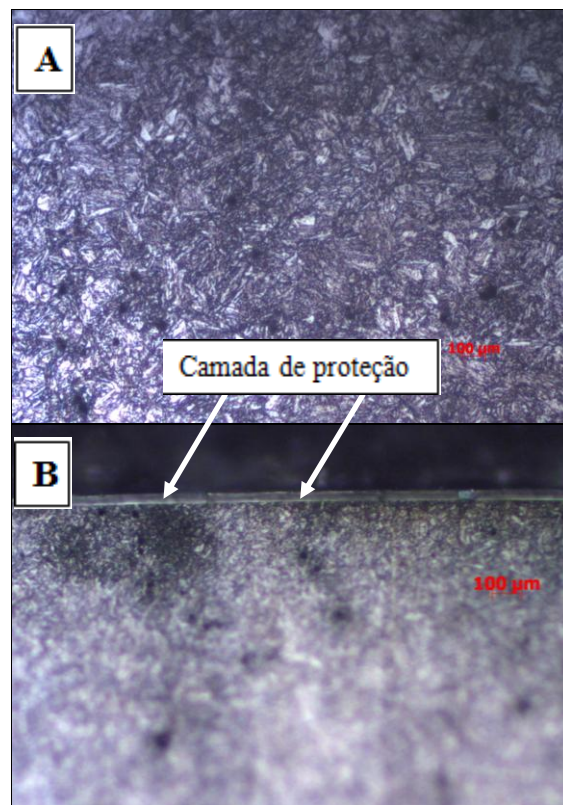
Nos exames metalográficos realizados com ataque químico (água régia) na seção transversal do pino novo observou-se microestrutura constituída de martensita revenida indicativa de aço inoxidável martensítico e camada de proteção superficial, Figura 6 (A e B).

**Figura 6 - (A e B) - Microfotografias.** Pino novo. (A) observa-se microestrutura constituída de martensita revenida. (B) observa-se uma camada superficial de proteção (setas).

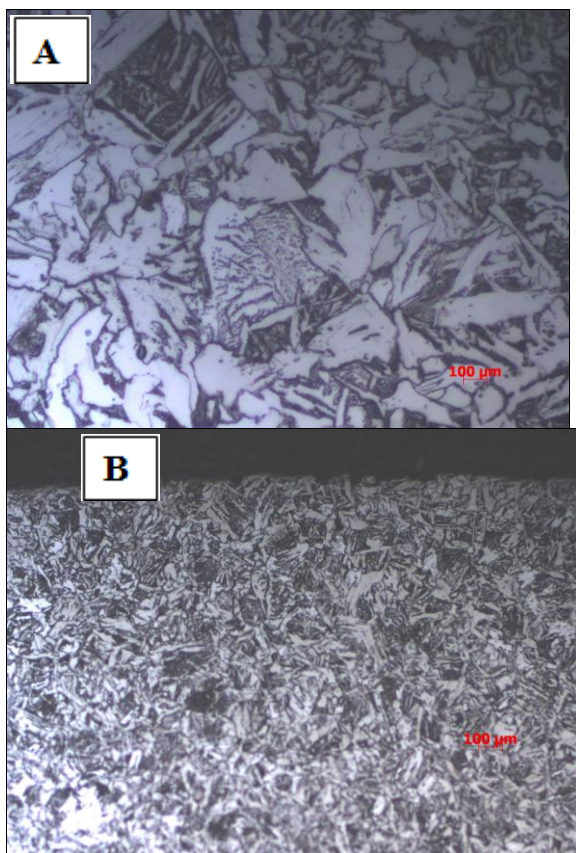
O pino que fraturou foi atacado com Nital 3 % e apresentou microestrutura constituída de ferrita e perlita, indicativo de aço ao carbono comum, sem camada de proteção superficial, Figura 7 (A e B).

Nos ensaios de dureza realizados na seção transversal dos pinos foram obtidos os seguintes resultados: pino novo 380 HV ( $\pm 39$  HRc); pino fraturado 192 HV ( $\pm 9$  HRc).

**Figura 7 - (A e B) -**  
Microfotografias. Pino fraturado.  
(A) observa-se microestrutura  
constituída de ferrita e perlita.  
(B) observa-se que não tem  
camada superficial de proteção.
