DURABILIDADE DE PAINÉIS AERONÁUTICOS REFORÇADOS DE MATERIAL COMPÓSITO SUJEITO A CARGAS DE COMPRESSÃO NO PLANO NO REGIME DE PÓS-FLAMBAGEM

RESUMO: O objetivo deste trabalho foi o estudo da durabilidade dos painéis de fibra de carbono/epóxi reforçados e colados submetidos ao regime pós-flambagem sob cargas compressivas. O estudo baseou-se no teste de fadiga utilizando cargas de compressão nos espécimes feitos com falhas iniciais na região de colagem. Para monitorar o processo de delaminação, a técnica de ultrassonografia foi utilizada como teste não destrutível. No final, foi possível observar a relação entre a propagação de delaminação e a quantidade de cargas cíclicas suportadas pelo material. Concluiu-se que os painéis reforçados suportaram uma série de ciclos com baixa taxa de propagação de delaminação. Isso mostra que as aplicações desses materiais como estruturas aeronáuticas são seguras.

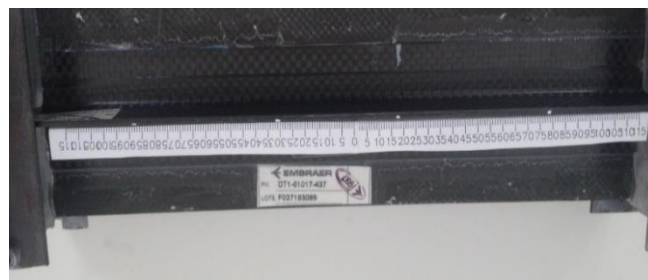
Figura 3. Espécime com a escala milimétrica

Com o intuito de estudar esta nova formação de trinca, foi utilizado um estereoscópio OLYMPUS SZ61. Para melhor acompanhamento da trinca durante a análise microscópica, uma escala milimétrica foi colocada com ponto inicial na metade do comprimento do reforçador foi anexada na lateral do reforçador (Figura 3).
